## Marine Salvage 記事 02：MS Herald Of Free Enterprise (1987.03.06)

陳彥宏\*

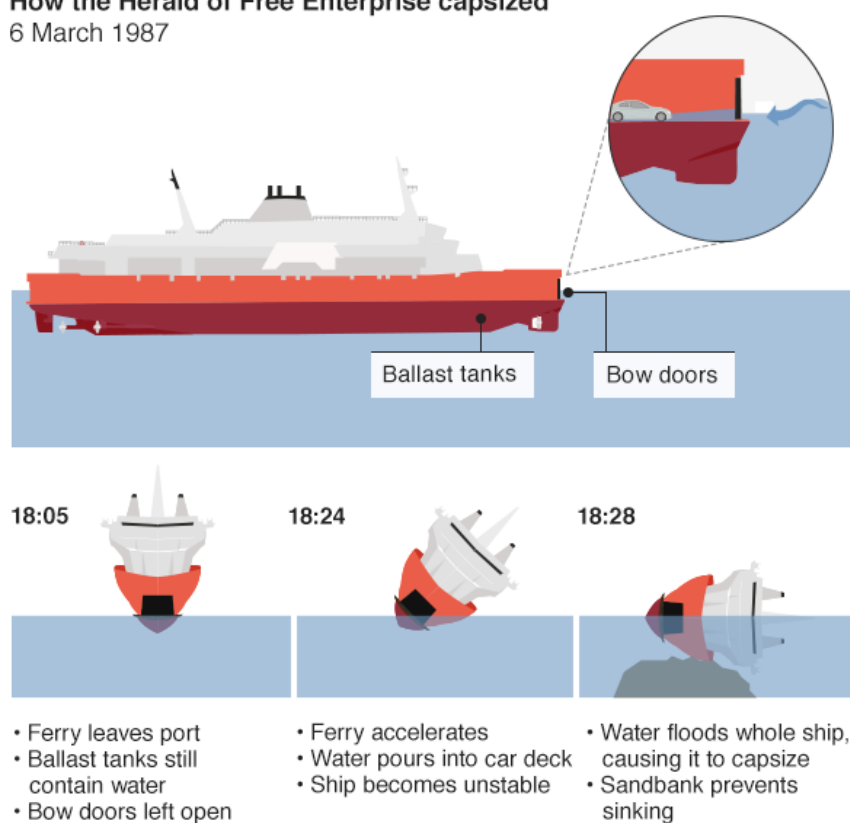
**How the Herald of Free Enterprise capsized**  
6 March 1987

- 即時原因：船舶在外、內艙門「完全敞開」狀態下啟航，當船隻開始加速時，大量海水從未關閉的艙門湧入，灌滿了車輛甲板，造成瞬間橫傾，導致船隻在短短 90 秒內失去穩定性並完全傾覆，側躺於淺水中。事故發生時，天氣良好，只有輕微的東風。然而，該船在航行約四分鐘後迅速向右舷傾斜並翻覆，最終停在淺水區，左舷緊貼海底，阻止了船隻完全沉沒。
- 初期應變：翻覆極為迅速，僅救生衣得以使用；救生艇無一能下水。比利時空軍直升機、海軍潛水員及鄰近艦船於短時間內即投入救援。儘管救援迅速，但救援受黑夜與低溫限制，仍造成了巨大的傷亡，大部分死因為溺水或因低溫凍死。
