## Marine Salvage 記事 26：MV Diamond Ray vs Trade Zale (2004.01.31)

陳彥宏\*

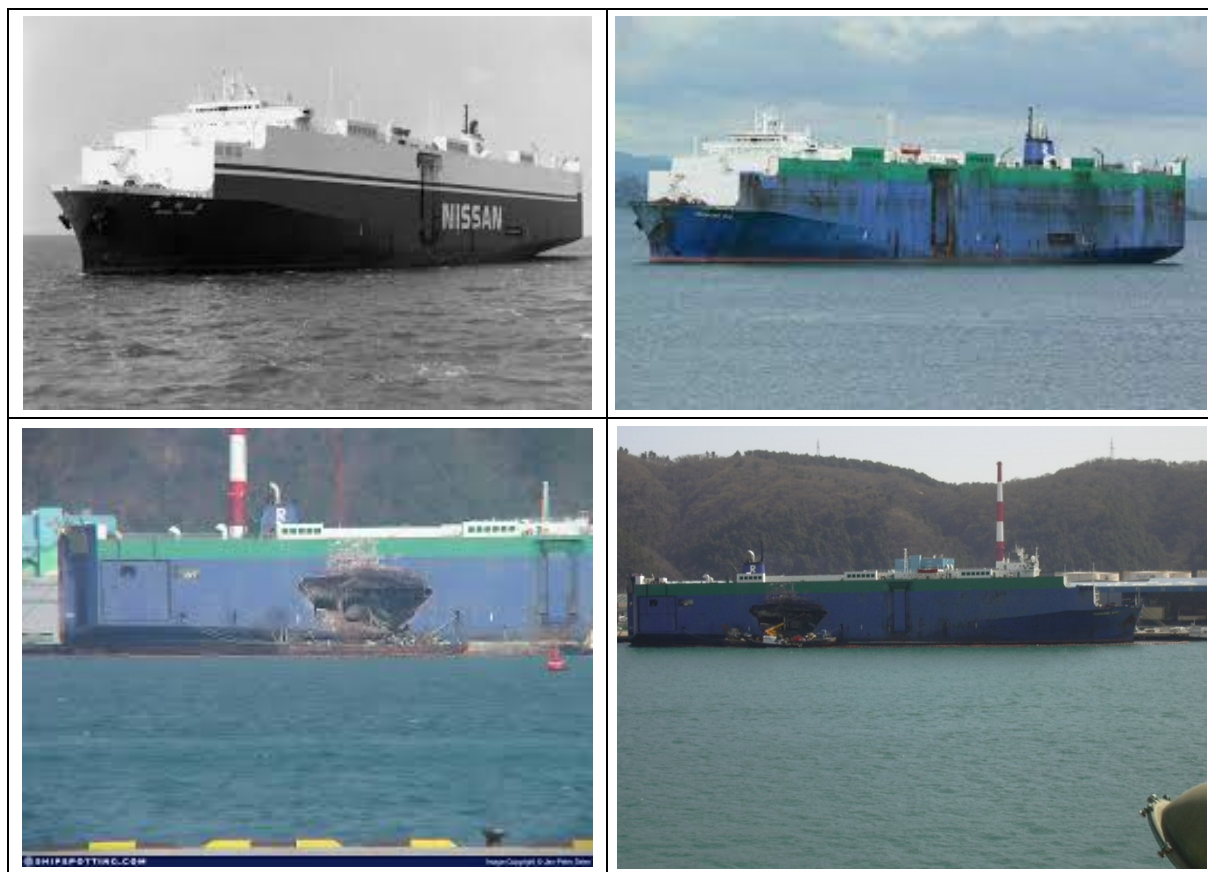
- 事故時間與地點：1979 年日本建造 Ro - Ro 汽車運輸船(vehicles carrier) MV Diamond Ray 於 2004 年 1 月 31 日在韓國蔚山灣(Ulsan)外錨地停泊，遭一艘名為 Trade Zale 的貨櫃船碰撞。Diamond Ray 隨後在淺水區受困，需要救難拖船協助；無人員傷亡。
