## Marine Salvage 記事 40：MV Costa Concordia (2012.01.13)

## Plan to salvage Costa Concordia cruise ship

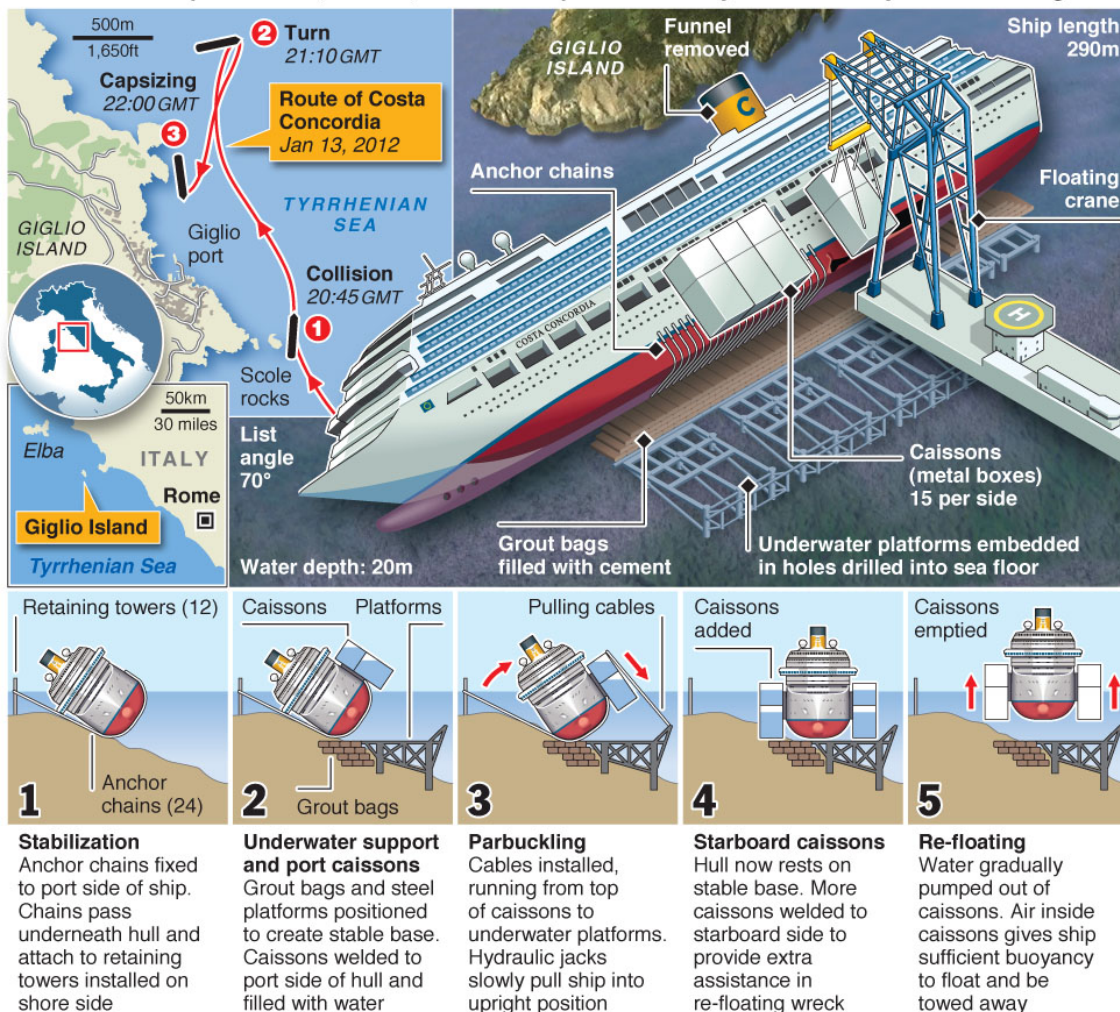
An international team of engineers is making an ambitious bid to set upright the wreck of the Costa Concordia cruise liner, which ran aground near an Italian island in 2012, killing 32 people. If the attempt succeeds, the 114,000-tonne ship will eventually be towed away for dismantling
